MODIFICACIÓN PUNTUAL Nº01 DO PXOM DE TORDOIA

MEMORIA

1.- CATÁLOGO

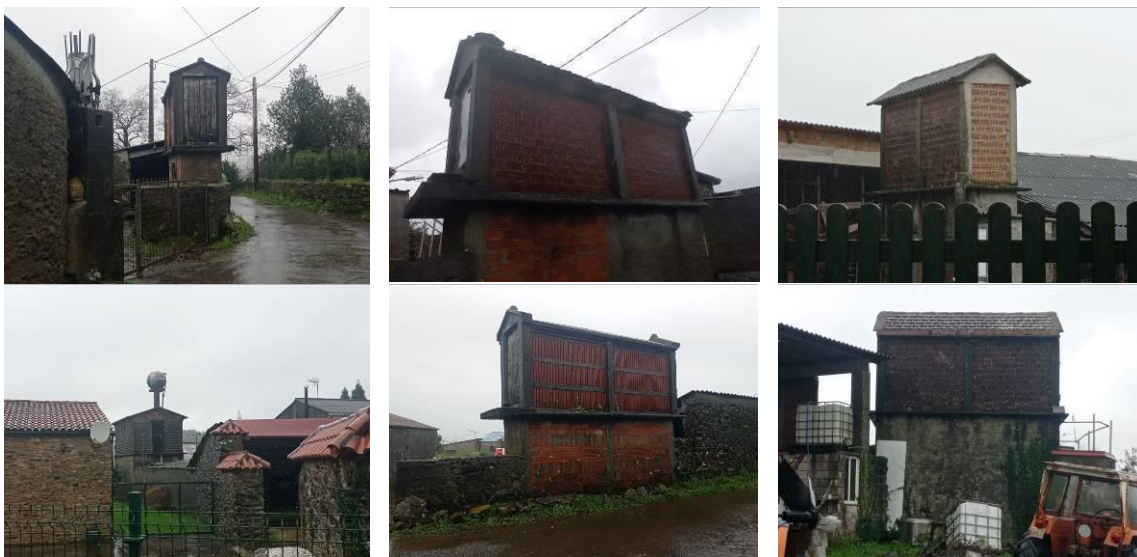
Hórreos de construción arredor dos anos 50, con estrutura de formigón, paramentos de ladrillo cerámico visto e cuberta con placas de fibrocemento vistas.

No tocante ós restantes hórreos modernos detectados e non catalogados, a continuación achéganse imaxes que xustifican a ausencia de características que merezan ser obxecto de especial protección.

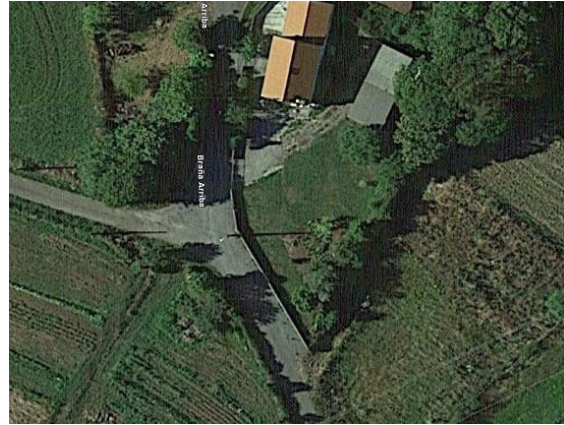
Asemade, compróbase que o hórreo moderno grafado polo PXOM ao noroeste do asentamento, non existe na realidade polo que procede corrixir a cartografía.

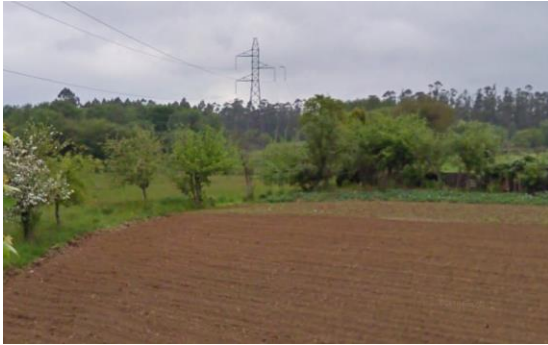
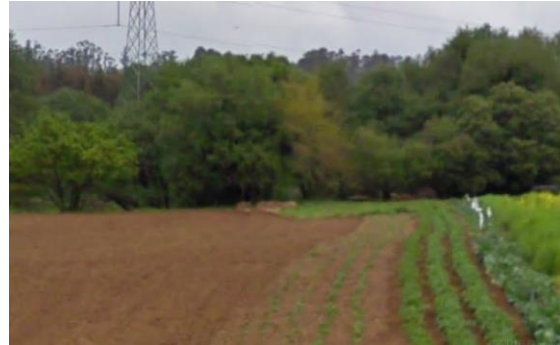
No tocante a existencia, indicada no informe de patrimonio, de dúas edificacións situadas nas marxes do rego das Cerdeiras, cómpre indicar que realizado o traballo de campo correspondente non foron localizadas.
